# ACCESSIBILITÉ DES ERP AUX PERSONNES HANDICAPÉES

RAPPORT DE DIAGNOSTIC <<<

<b>Établissement concerné</b>	<b>Collège Néerlandais 61, boulevard Jourdan 75014 PARIS</b>	N° d'affaire: 1811PMCU000037 Référence du rapport : PMCU0/18/712
<b>Propriétaire</b>	CITE INTERNATIONALE UNIVERSITAIRE DE PARIS	Date du rapport : 03/12/2018
<b>Demandeur</b>	CITE INTERNATIONALE UNIVERSITAIRE DE PARIS	Date de la visite : 30/11/2018

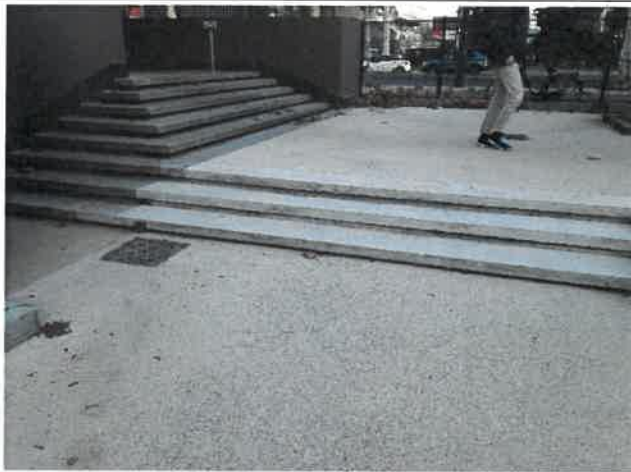
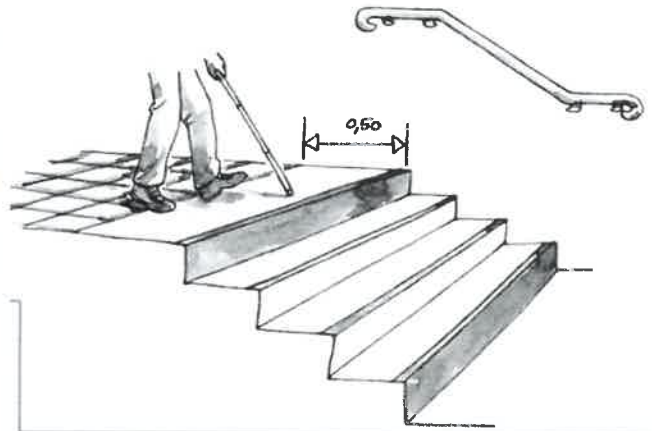
Fiche n°1

### Écart / Obstacle : Escaliers non sécurisés

Les deux volées de marches extérieures du bâtiment ne comportent pas :

- de mains courantes de chaque côté prolongées en haut et en bas de la longueur d'un giron de marche;
- de bande d'éveil de vigilance en partie haute de chaque volé;
- de nez-de-marche antidérapant contrasté visuellement;
- de contraste de la première et la dernière contremarche de chaque volée;

Accès au bâtiment

### Préconisation : Sécurisation des deux volées de marches;

**Possibilité de demande de dérogation** au motif suivant : Contraintes liées à la conservation du patrimoine - Nous rappelons que la façade du bâtiment fait l'objet d'un classement particulier qui peut induire l'impossibilité de la mise en œuvre de ces éléments pour préserver l'aspect architectural général.

Coût (€) : 3000

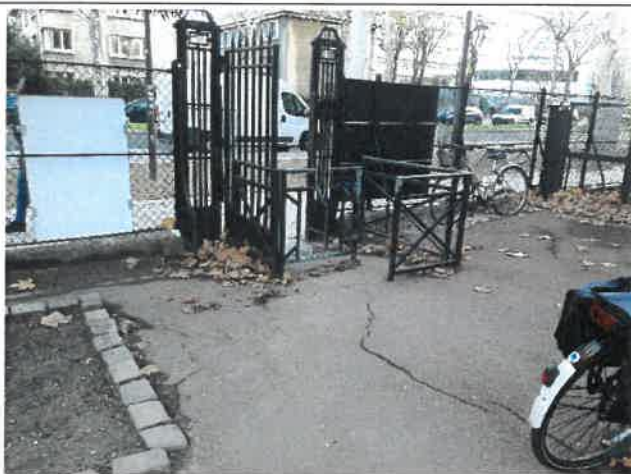
Fiche n°2

**Écart / Obstacle : Largeur de passage insuffisante au niveau du dispositif anti scooter.**

Entrée de la parcelle circulation extérieur

**Préconisation : Signaler le visiophone d'ouverture du portail véhicule.**

Le visiophone d'ouverture du portail véhicule sera signalé par un pictogramme;

Un synopsis d'accès spécifique sera mis en œuvre pour permettre un accès efficace d'une personne à mobilité réduite.

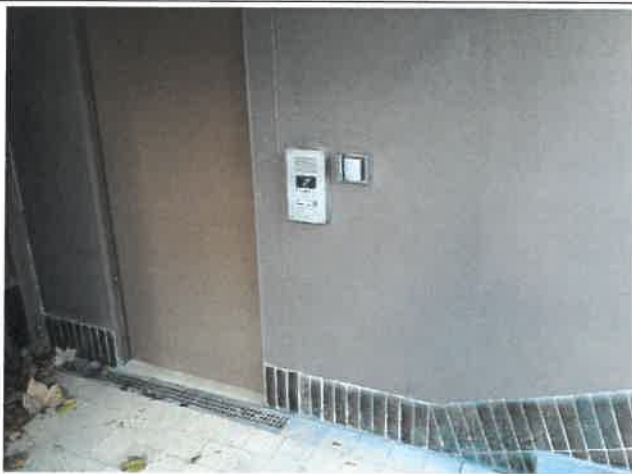
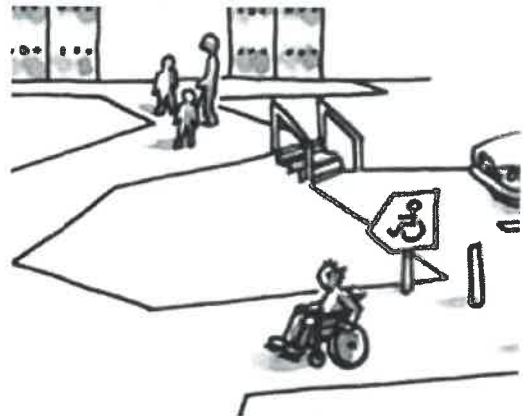
Fiche n°3

**Écart / Obstacle : Absence de signalétique particulière sur l'entrée PMR**

Entrée accessible du bâtiment

**Préconisation : Mise en œuvre d'une signalétique par panneau à côté de l'entrée accessible.**

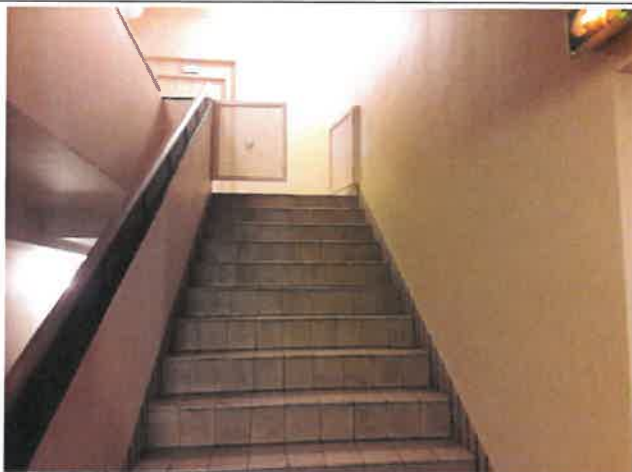
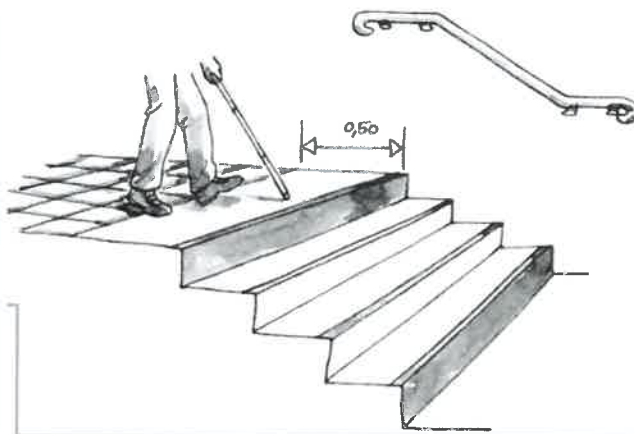
## Fiche n°4

## Écart / Obstacle : Escalier intérieur non sécurisé

L'escalier intérieur de desserte de la cafétéria ne comporte pas :

- de bande d'éveil de vigilance en partie haute de chaque volé;
- de nez-de-marche antidérapant contrasté visuellement;
- de contraste de la première et la dernière contremarche de chaque volée;

Il n'est équipé que d'une main courante non prolongée en haut et en bas de la longueur d'un giron de marches.

Escalier de descente vers la cafétéria

## Préconisation : Sécurisation de l'escalier

Ajout d'une main courante prolongée en haut et en bas de la longueur d'un giron de marche;

Prolongement de la main courante existante;

Mise en œuvre d'éveil de vigilance en partie haute de l'escalier;

Mise en œuvre de contraste de la première et la dernière contremarche;

Mise en œuvre de nez-de-marche contrastés antidérapants.

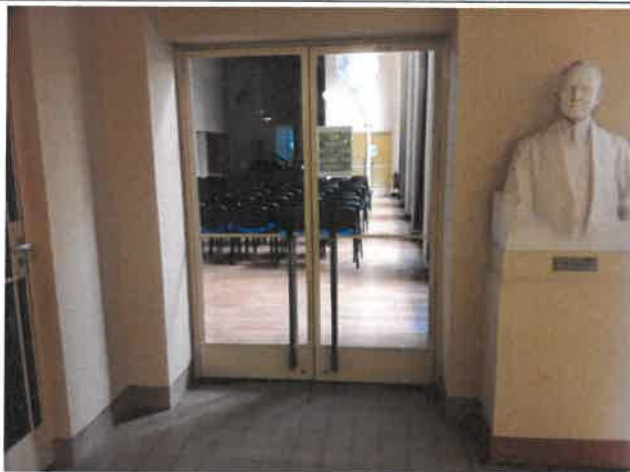
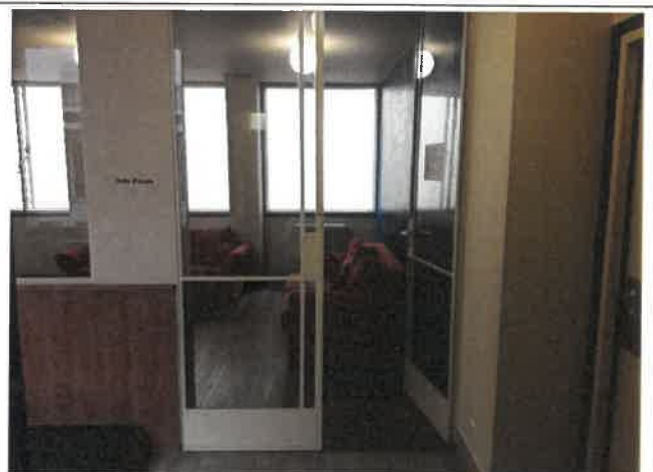
Fiche n°5

### Écart / Obstacle : Portes d'accès au grand salon et à la salle de lecture de largeur insuffisante

Les portes d'accès au grand salon et à la salle de lecture ont un passage libre limité à 0,67 m.

Salle de lecture et grand salon

### Préconisation : Remplacement des portes

Une porte double par local sera modifiée sur le modèle des portes mises en œuvre dans la cafétéria.

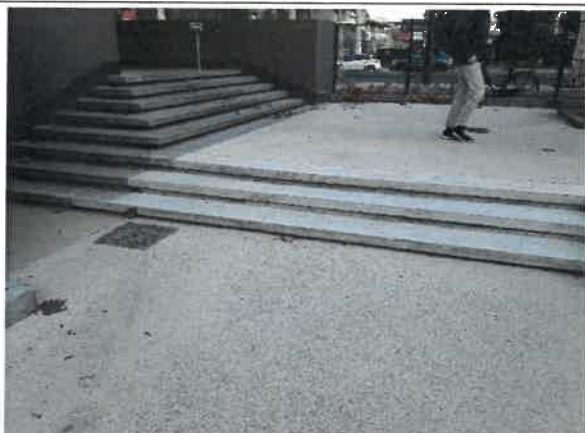
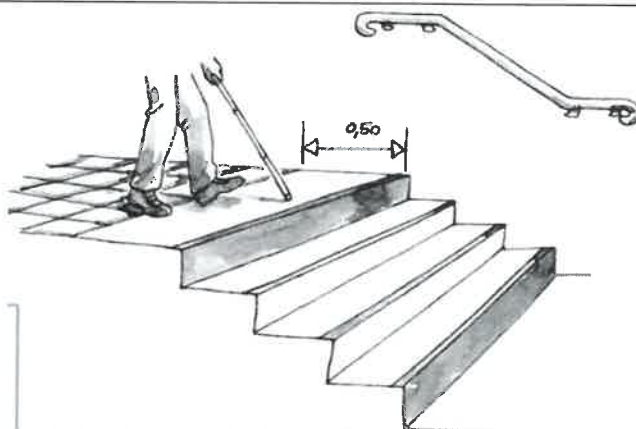
### Demande de dérogation n°1

#### Écart / Obstacle : Escaliers non sécurisés

Observations: Les deux volées de marches extérieures du bâtiment ne comportent pas :

- de mains courantes de chaque côté prolongées en haut et en bas de la longueur d'un giron de marche;
- de bande d'éveil de vigilance en partie haute de chaque volé;
- de nez-de-marche antidérapant contrasté visuellement;
- de contraste de la première et la dernière contremarche de chaque volée;

#### Préconisation : Sécurisation des deux volées de marches;

#### Dérogation: Contraintes liées à la conservation du patrimoine

Motif: Nous rappelons que la façade du bâtiment fait l'objet d'un classement particulier qui peut induire l'impossibilité de la mise en œuvre de ces éléments pour préserver l'aspect architectural général.
